See discussions, stats, and author profiles for this publication at: <https://www.researchgate.net/publication/340417521>

Regenerando ecosistemas desde la comunidad. Santuario de la Naturaleza Serranía del Ciprés, después del fuego.

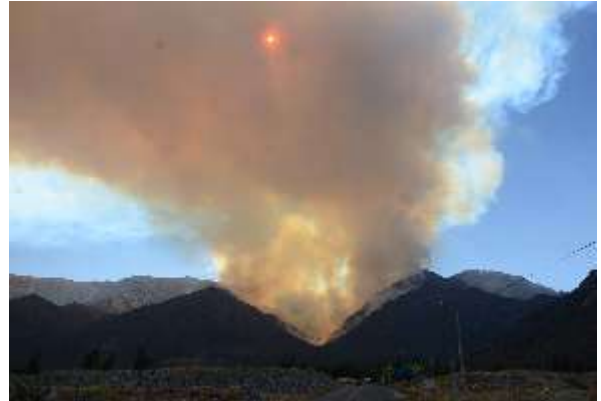
Figura 4. Vista del incendio desde el camino de acceso a la localidad de El Asiento.

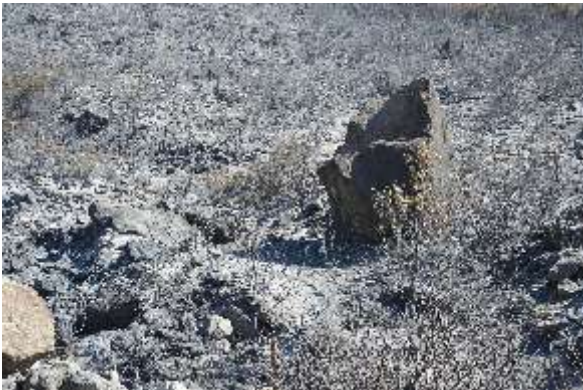
Figura 11. Daños en el bosque esclerófilo, ladera de exposición sur.

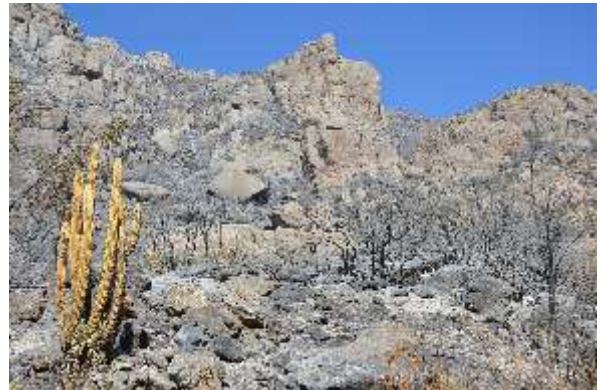
Figura 12. Daños en el bosque esclerófilo, con quisco afectado, ladera de exposición norte.

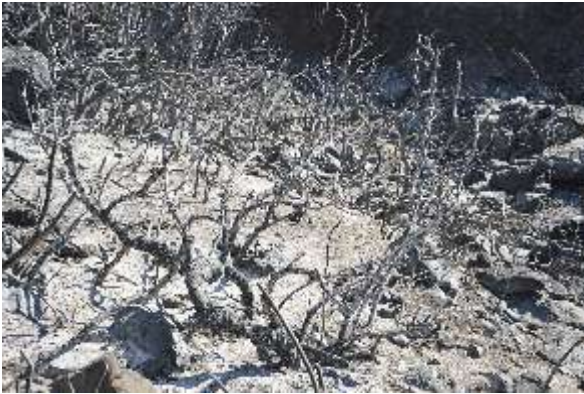
Figura 13. Daños en el bosque esclerófilo, con quisco afectado, ladera de exposición norte.

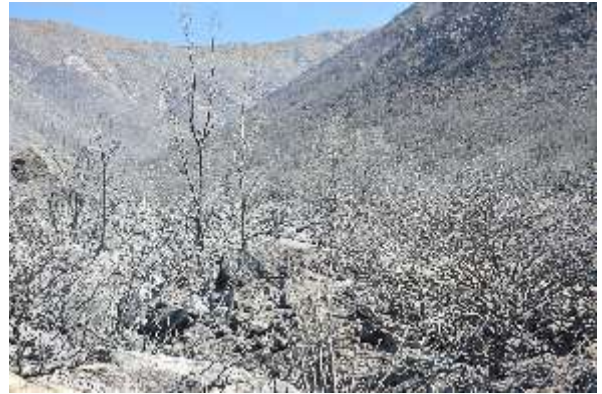
Figura 14. Vista detallada de daños en formaciones de litres y quillayes.

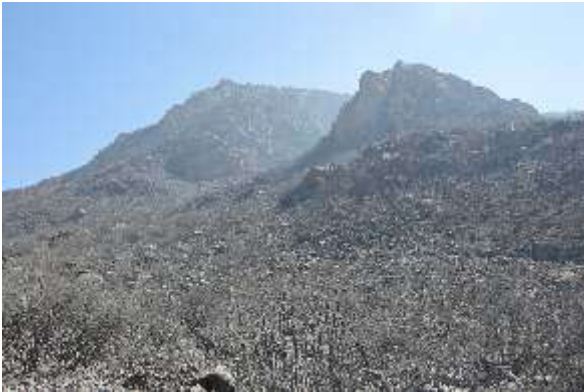
Figura 15. Desolador panorama en día después del incendio.

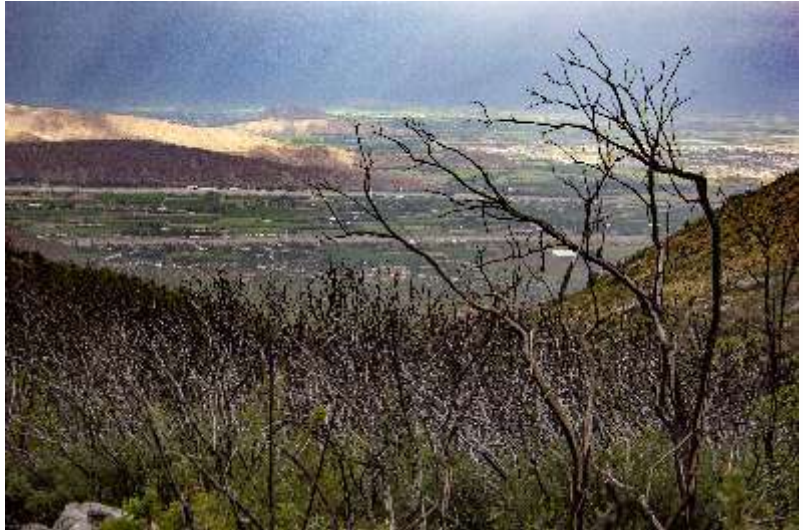
Figura 17. Paisaje del bosque incendiado desde el Santuario de la Naturaleza Serranía El Ciprés. Al fondo el Valle de Aconcagua.

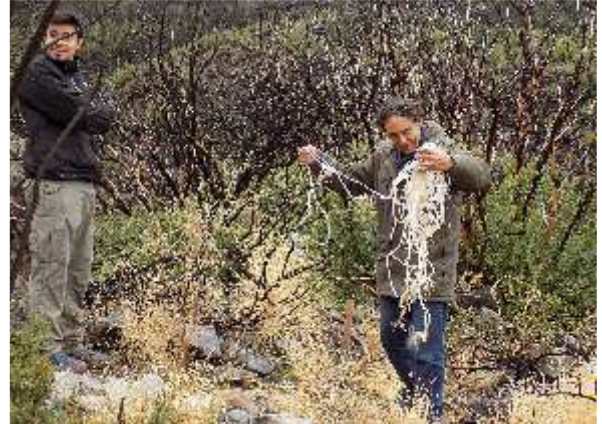
Figura 18. Investigadores de la Facultad de Ciencias Forestales y Conservación de la Naturaleza de la Universidad de Chile levantando una de las parcelas de medición.

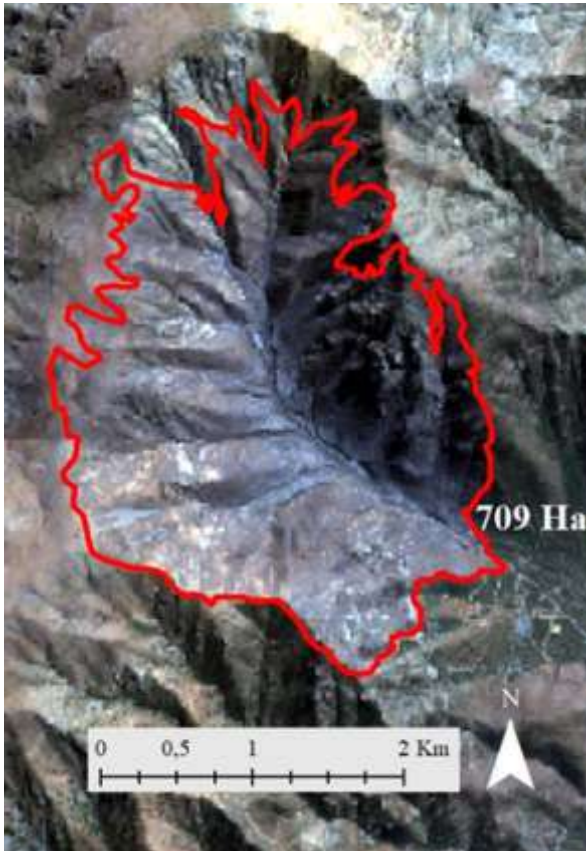
Figura 23. Límites y cálculo del área quemada. Elaboración propia.

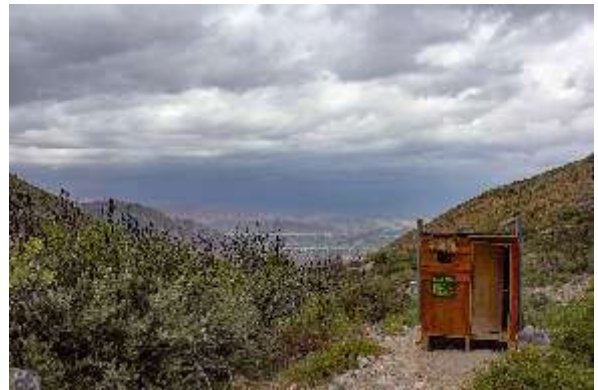
Figura 33. Baño Seco aledaño a zonas de recuperación ecosistémica, construcción por Bioconstructora Cipreses.

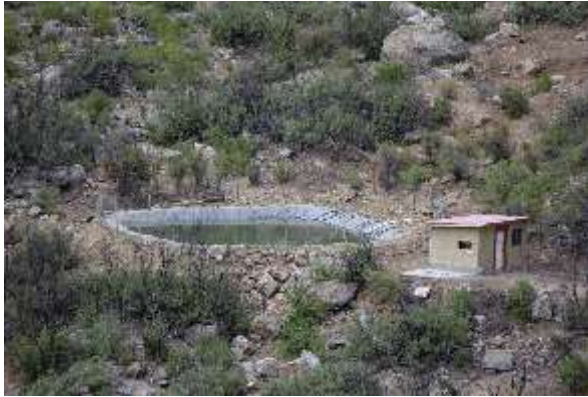
Figura 34. Vista general e la Caseta de Acceso y el pequeño acumulador de aguas para regadío en el nuevo Centro de Reforestación y Bienvenida.
